坂本城跡発掘調査現地説明会資料

令和6年2月10日(土)・11日(日)

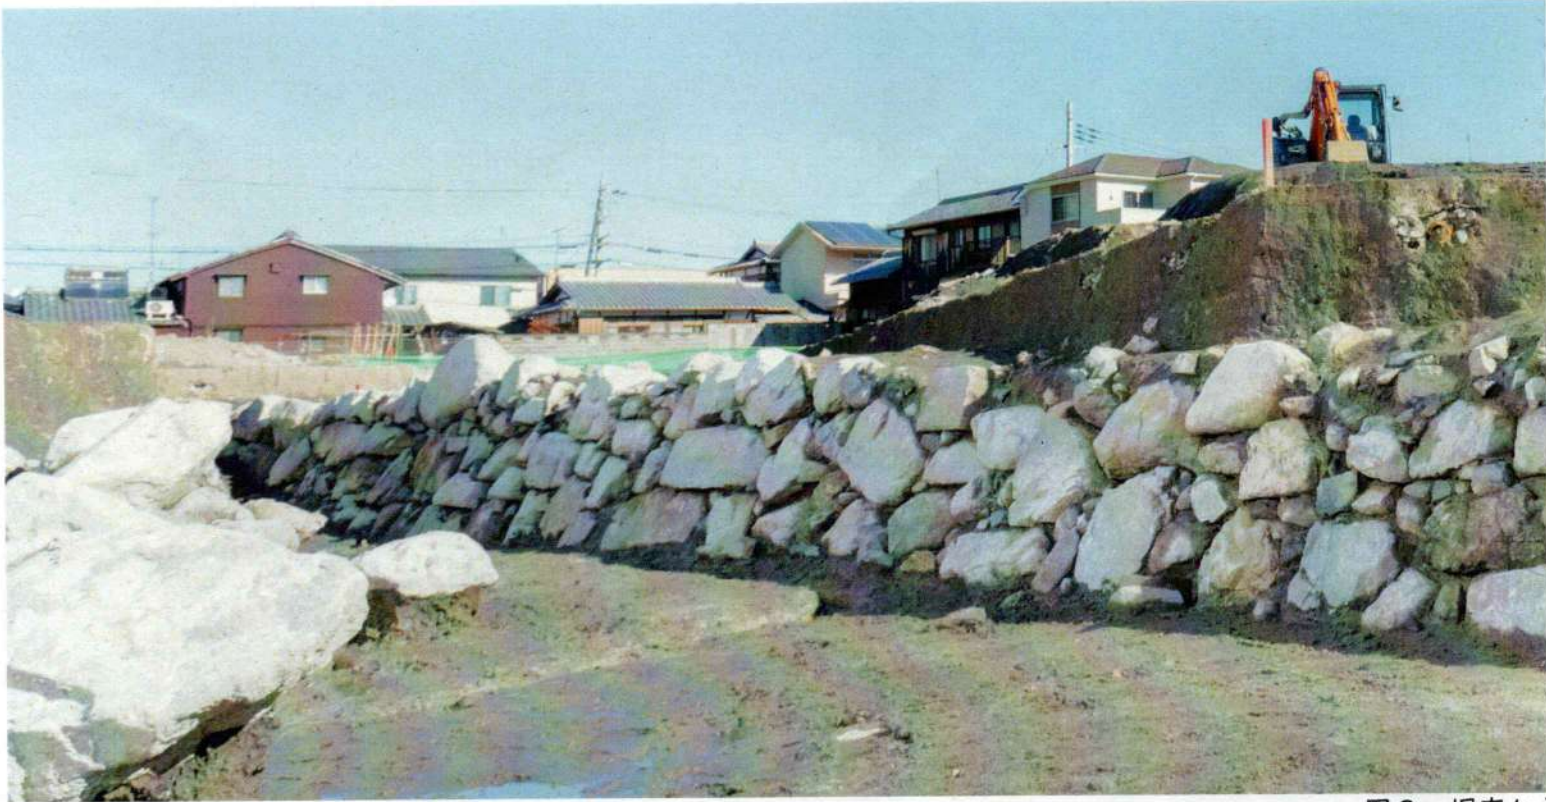
図2 堀底から

見た検出石垣

今回調査の大きな成果は、16世紀後半に埋没した石垣を持つ堀が全長約30mにわたって検出されたことである。石垣の石材には、基本的に花崗岩が使用されており、比叡山地周辺で産出される石材と考えられる。石垣には大小さまざまな大きさの石が使われており、そのなかには石造物の転用も見受けられる。石材の加工はほとんど施しておらず、自然の形のまま利用している。そのため、石垣の表面には隙間が生じ、その隙間に小石を詰めている。積み方には乱積みや布積み、谷積み状のものといったいくつかの種類がみられる。見つかった石垣の高さは1m前後であるが、堀の中に石材が転落していることから、本来もう1～2段分の石が積んであった可能性がある。石垣の根石（最下段の石）の下には、地盤沈下を防ぐ胴木は見当たらない。

堀の底面は石垣の根石部分からやや西側に傾斜している。堀の対岸は今回の調査区内（1区2区）では確認されていないことから、その間に存在するものと考えられる。推測すると、堀の幅は12m程度になるものと思われる。

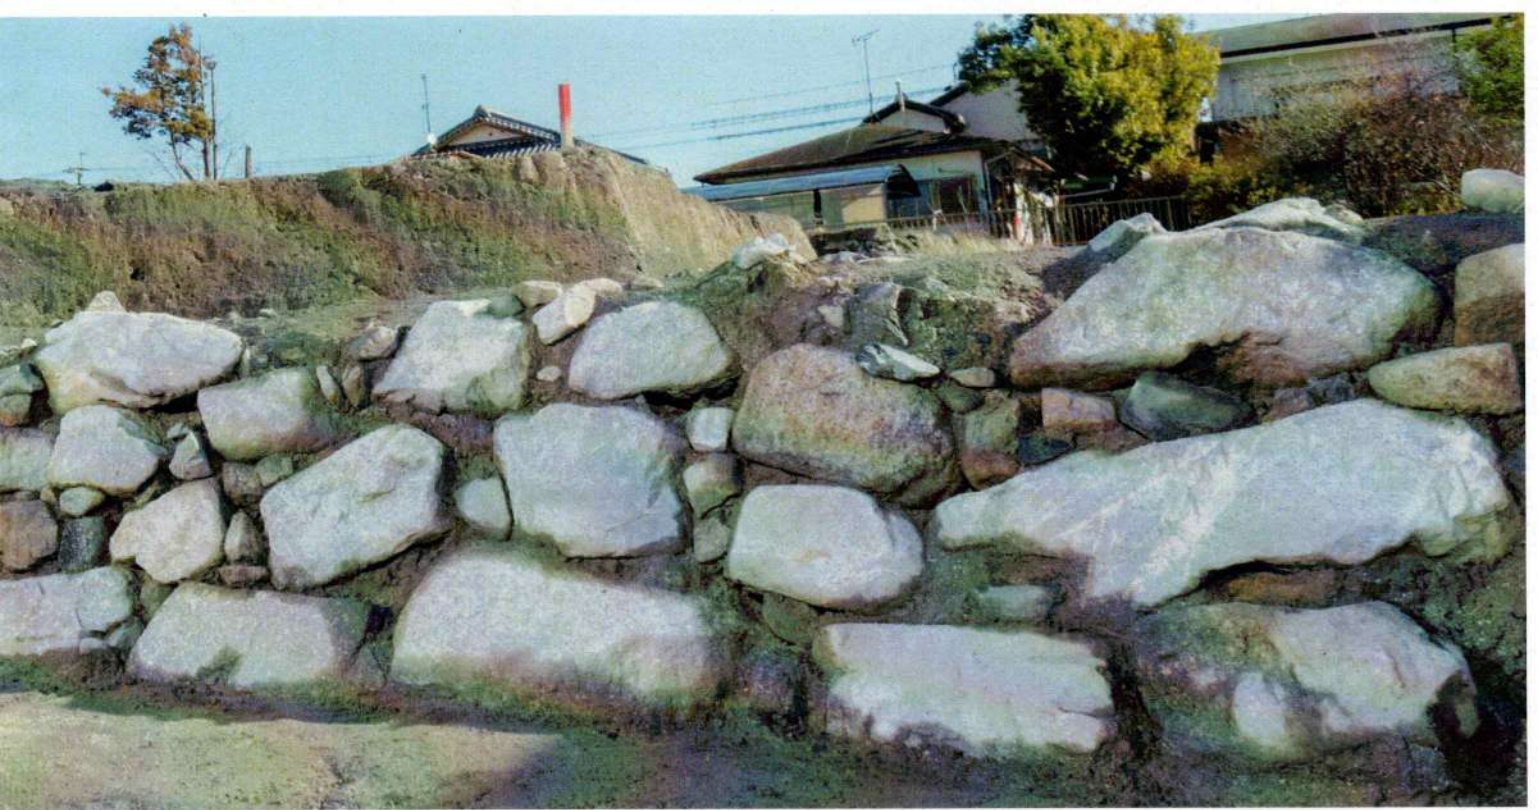
石の加工方法		
		野面 のづら	打込接 うちこみはぎ	切込接 きりこみはぎ
石の積み方	乱積			
	布積			
石の積み方	谷積	石を斜めに積む。石自体の重みによって石が下がるため積みやすい		
	亀甲積	石を六角形に加工して積む。一部分だけ亀甲積を施した例もある。

図4 石垣の加工方法と積み方

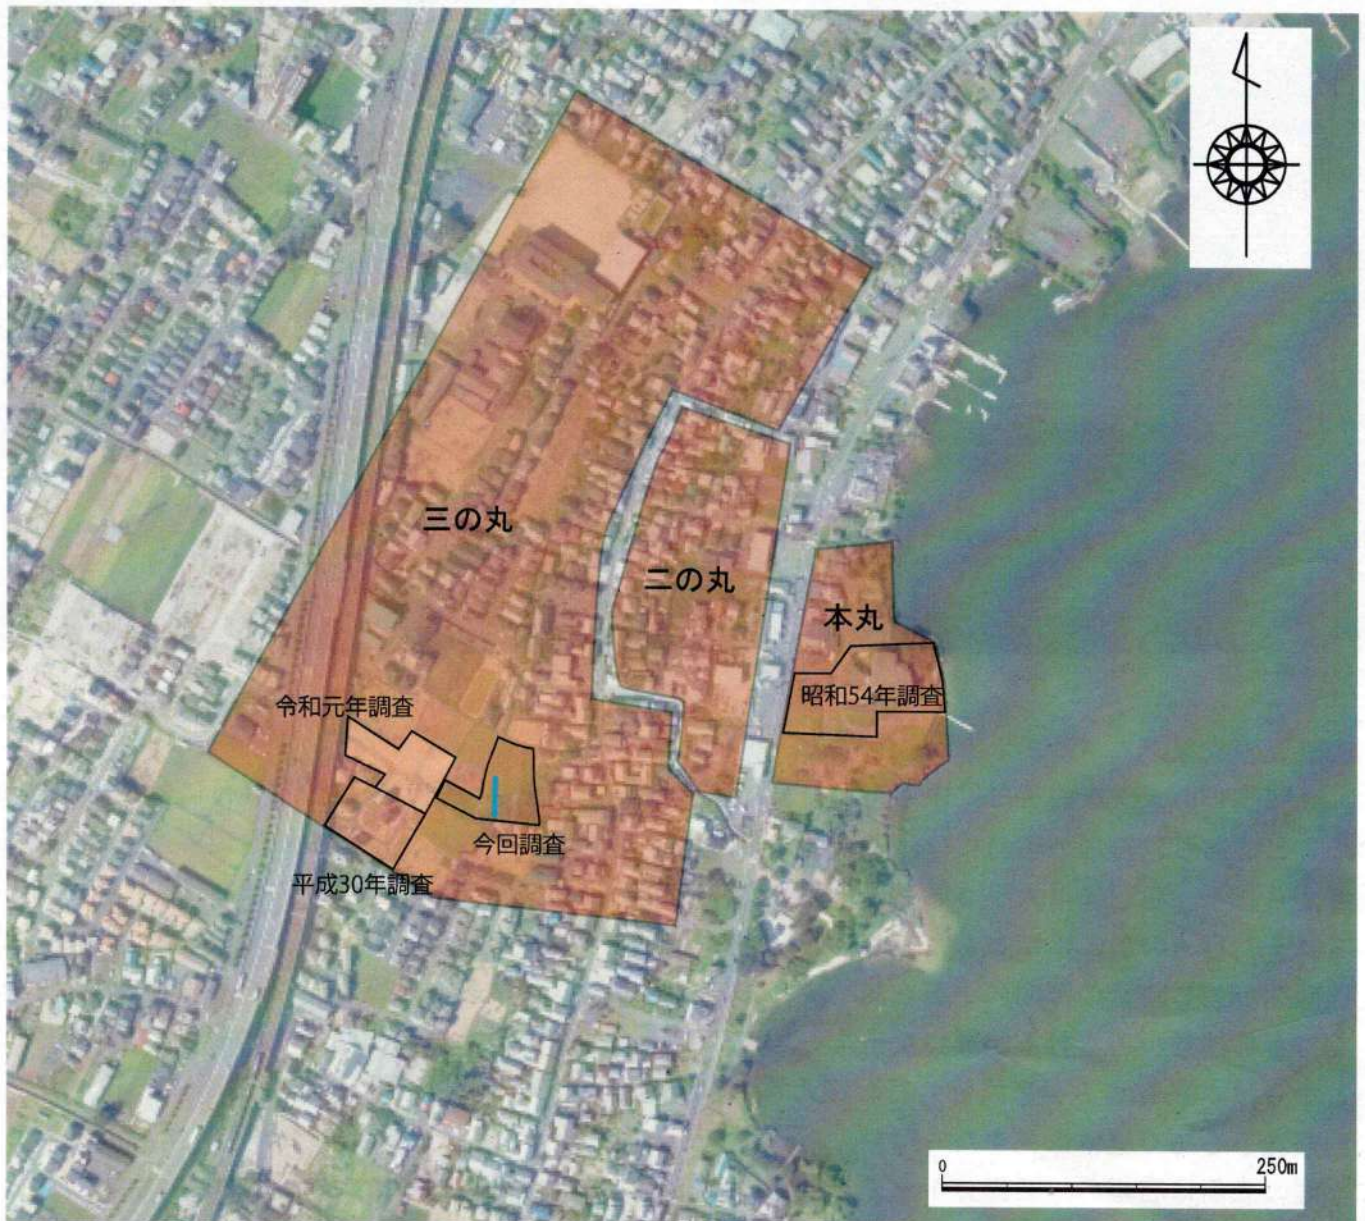
図5 今までの推定縄張りとは今回検出された石垣の位置（地理院地図に加筆、水色が石垣のライン）

調査地の西側に位置する平成30年度、令和元年度の調査では、16世紀前半の町屋跡が見つかり、16世紀後半の坂本城に関する遺構は見つからなかった。そのため、坂本城の縄張りは、本来推定されてきた範囲より小さいことが示唆されていた。今回の調査成果は、以前の調査成果と矛盾せず、新たに坂本城の外郭を想定できる貴重なものである。今回の石垣を有する堀から湖岸までの距離は約300mであり、今まで想定されていた坂本城の南端外郭より約100m小さくなる。
